Objekt Sanierungsbedarf Pfadiheim | Holzrütistrasse 19 | 5443 Niederrohrdorf
Bauherrschaft Heimverein Pfadi Rohrdorferberg c/o Jörg Vogler | 5443 Niederrohrdorf
Niederrohrdorf | 04. April 2022

Sanierungsbedarf Pfadiheim Niederrohrdorf

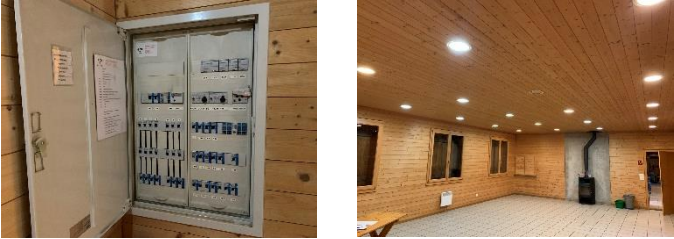
BKP	Arbeitsgattung	umgehend bis 2025	bis ca. 2030	wiederkehrend in CHF inkl. Mwst.
231	Elektroinstallationen	0.00	0.00	0.00
	<p>Die regelmässigen obligatorischen Kontrollen sind auszuführen. Gemäss Jörg Vogler wurde erst kürzlich der Sicherheitsnachweis erledigt. Leuchtmittel: Einzelne Leuchtmittel sind defekt und müssen ersetzt werden.</p>	Eigenregie

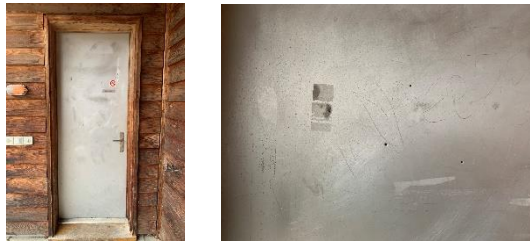
273	Schreinerarbeiten / Türen Die Aussenseite der Eingangstüre (Alupan-Türe) mit Aluminium-Absperrung hat diverse Kratzspuren und Löcher.	2'000.00	0.00	0.00

Dabei handelt es sich aber um erster Linie um einen optischen Mangel. Die kostengünstigste Sanierungsvariante wäre ein Ersatz des Türblattes.

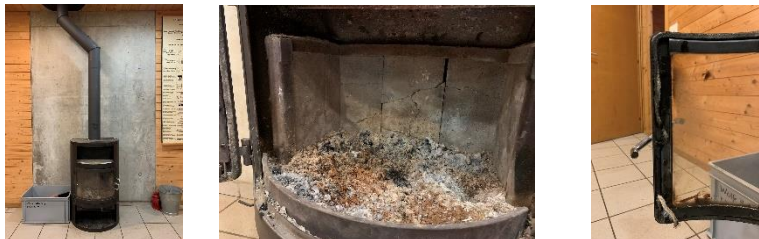
Schwedenöfen:
 Die beiden Schwedenöfen im Aufenthaltsraum sind in die Jahre gekommen.
 Die Schamottsteine sind teilweise gebrochen und abgeplatzt.
 Die Dichtungen bei den Türen sind nicht mehr ordnungsgemäss.
 Wir empfehlen eine sanfte Sanierung der Schwedenöfen, sprich Ersatz Schamottsteine und Dichtungen.
 Da die Schwedenöfen ebenfalls ihr Lebensalter (15 Jahre und mehr) erreicht hat, kann ein Ersatz geprüft werden.
